안전진단 총평

가. 전기설비 육안점검

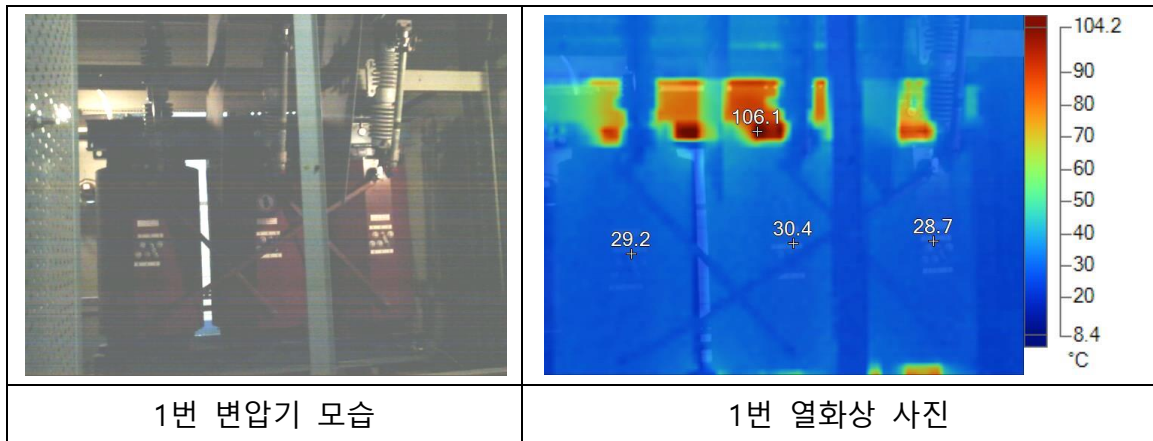
◆ ITEM: 1번 변압기철심부 이상 발열건

☞ 1번 변압기 이상발열 현상 보임(철심 106.1°C)

- ① 변압기 몸통온도가 30°C 정도일 경우 - 철심의 온도는 60~80°C가 정상.
- ② 당 현장, 2번 변압기의 경우 - 철심의 온도는 73.7°C로 정상(아래 참조)

③ 변압기 온도가 기준치(120°C)를 넘는 것은 아니지만, 사용부하량이 적은 것을 감안하면, 현 수치는 이상발열현상으로 봐도 무방.

- ① 내부 절연파괴
- ② 수명 저하 및 소손
- ③ 아크로 인한 화재사고 등을 가져올 수 있습니다.

: 변압기큐비클 헨 수동 투입 - 온도조절기 수동 조절

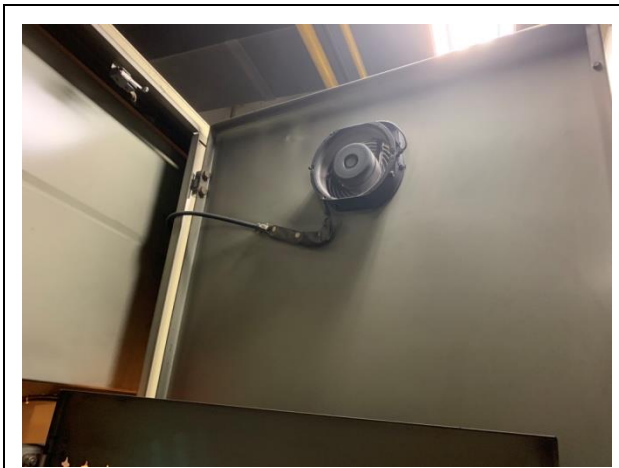
변압기 헨 가동 모습 - 크기가 작아, 그 효과를 장담할 수 없음
