## 안전진단 총평

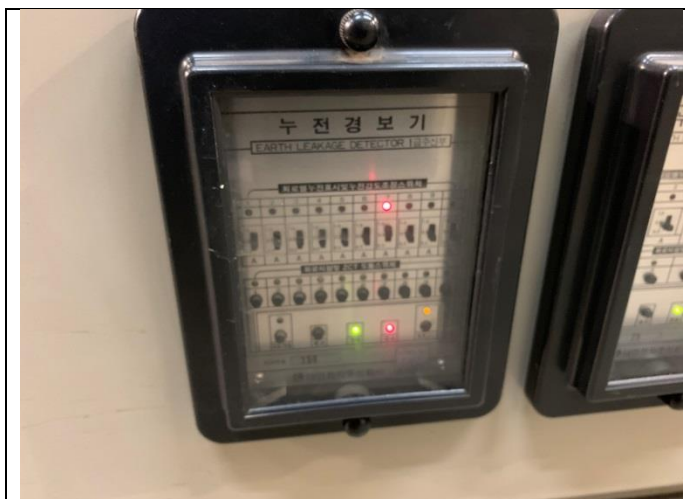
① PL/5 MCCB PANEL ELD가 동작중. 이에 따라 해당 개소의 누설전류 값을 확인함

PL/5 PANEL ELD동작중인 모습으로, 설정값을 1[A]로 올려도 경보가 사라지지 않음.

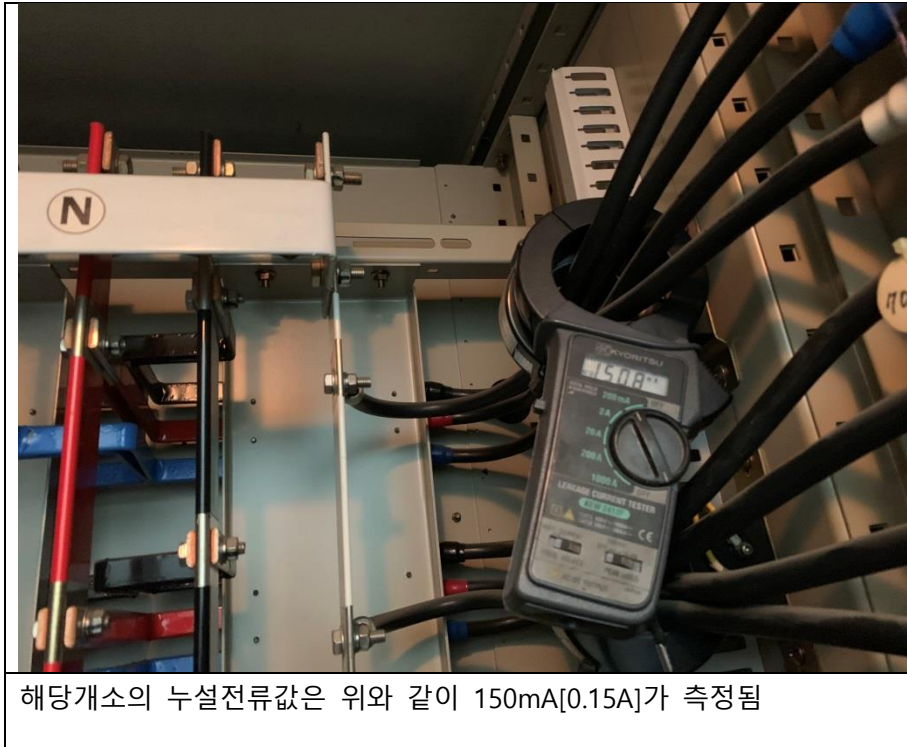
② ELD가 동작하는 개소의 누설전류값 측정 결과 150mA검출됨

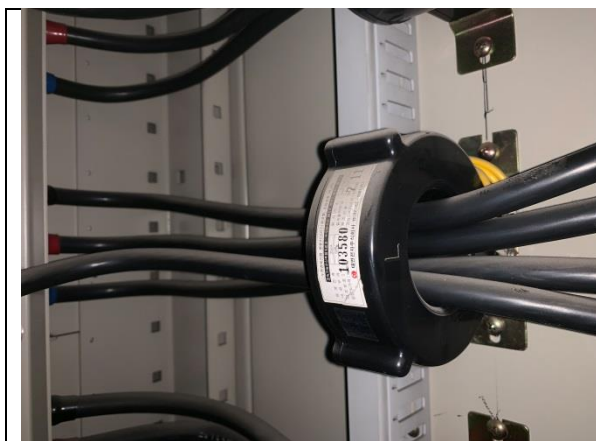
ZCT모습

③ 기준치 이하의 누설전류임에도 ELD경보가 사라지지 않는 것으로 보아, 해당 개소의 ZCT 혹은 ELD고장으로 사료됨
