2-3. 안전진단 총평

한국전기테스트(주) SAMPLE

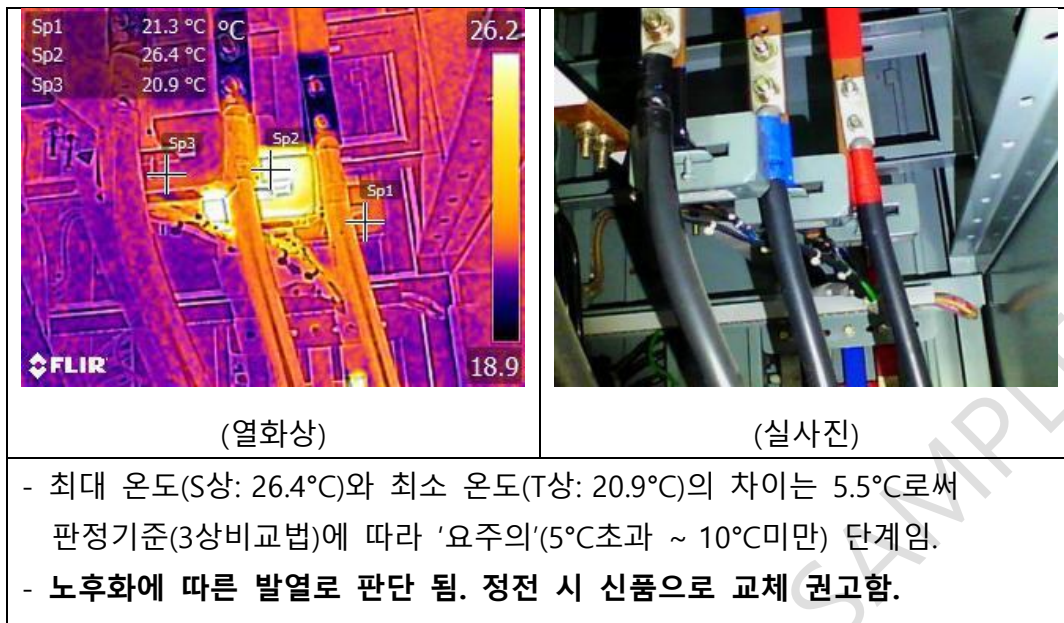
◆ 각 상 간의 최대-최소 온도 편차가 5°C를 넘는 1개소

: LV/P3 판넬, 저압 CT S상(청색) 발열 상태

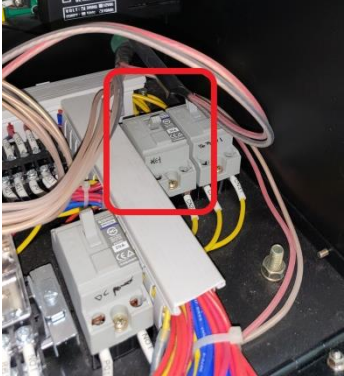
◆ 주요개선 요청사항 1

<p>현 상태 : 비상발전기 2호기 히터 OFF상태</p> <p>조치사항: 동절기 대비하여 히터 작동 시킬 것</p>
