2-3. 안전진단 총평

■ 안전운영상 권고사항

한국전기테스트 보고서 SAMPLE

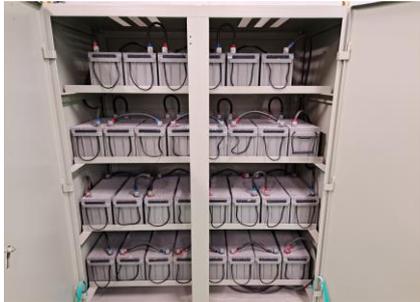
<p>현상태 : UPS배터리 2016.03.20 제조품으로 교체주기 도래로 인한 배터리 성능저하(UPS미작동) 우려상태임.</p> <p>조치사항 : 동일사양의(EHS-200) 신제품으로 교체 필요.</p>
000

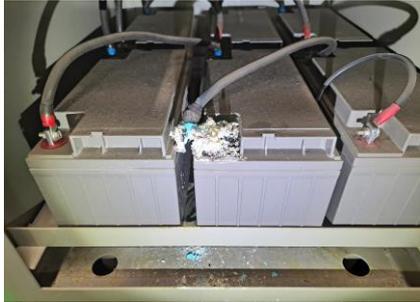
<p>현상태 : UPS배터리 2018.02.18 제조품으로 백화현상 발생 상태임.</p> <p>조치사항 : 동일사양의(EHS-165) 신제품으로 교체 필요.</p>
000

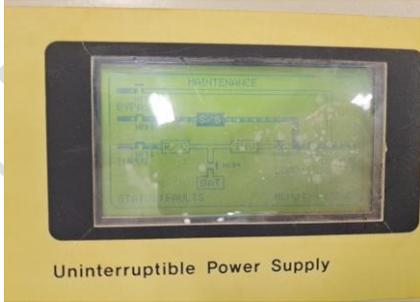
<p>현상태 : UPS배터리 2018.09.23 제조품으로 배터리 상태이상에 의한 UPS BYPASS 상태임.</p> <p>조치사항 : 동일사양의(EHS-100) 신제품으로 교체 필요.</p>

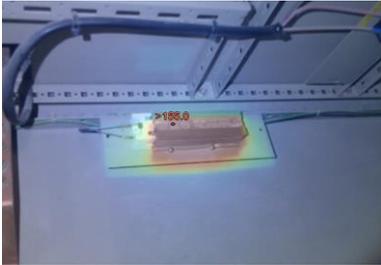
<p>현상태 : PANEL 내부 결로방지용 스페이스히터 고온 작동 상태로 전기화재 발생 우려 상태임.</p> <p>조치사항 : 전원OFF상태로 유지관리 권장.</p> <p>PANEL위치 : HV/1,2,3 LV/1,2,3A,5</p>
000

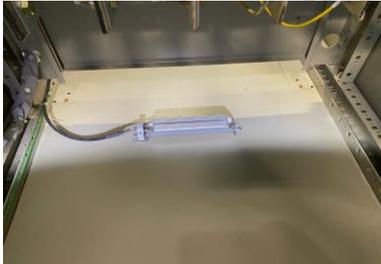
<p>현상태 : PANEL 내부 결로방지용 스페이스히터 고온 작동 상태로 전기화재 발생 우려 상태임.</p> <p>조치사항 : 전원OFF상태로 유지관리 권장.</p> <p>PANEL위치 : EH/M3,M8 HV/G5 LV/S1,S3,S4,Y1,G1,G2A</p>
000

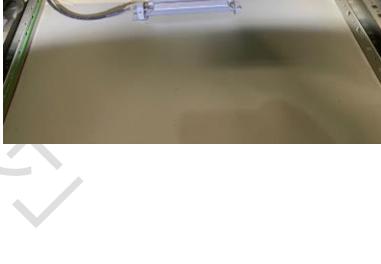
<p>현상태 : PANEL 내부 결로방지용 스페이스히터 고온 작동 상태로 전기화재 발생 우려 상태임.</p> <p>조치사항 : 전원OFF상태로 유지관리 권장.</p> <p>PANEL위치 : HV/D1 LV/F1,F2</p>
000		<p>현상태 : PANEL 내부 결로방지용 스페이스히터 고온 작동 상태로 전기화재 발생 우려 상태임.</p> <p>조치사항 : 전원OFF상태로 유지관리 권장.</p> <p>PANEL위치 : EH/A1,A2,A3,A4 LV/A1,A6A,A7A,A7B,A8B,A9B,A10B</p>

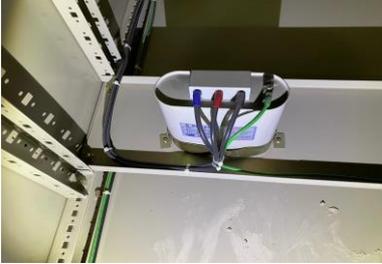
다. LV/F-1 역률 보상용 진상콘덴서 불량

<p>현상태 : 역률 보상용 진상콘덴서 노후화로 내부 진공(절연저하)파괴에 의한 절연유 분해 시 발생된 가스에 의해 케이스 팽창상태 및 콘덴서 전원은 투입되고 있으나 미동작 상태임.</p> <p>조치사항 : 동일용량(10Kvar)의 신제품으로 교체 필요.</p>
-----	---	--
