○○업체

(배전반 및 전기 자동제어반 제조 업체)

화재예방진단 결과 보고서

한국전기테스트(주)

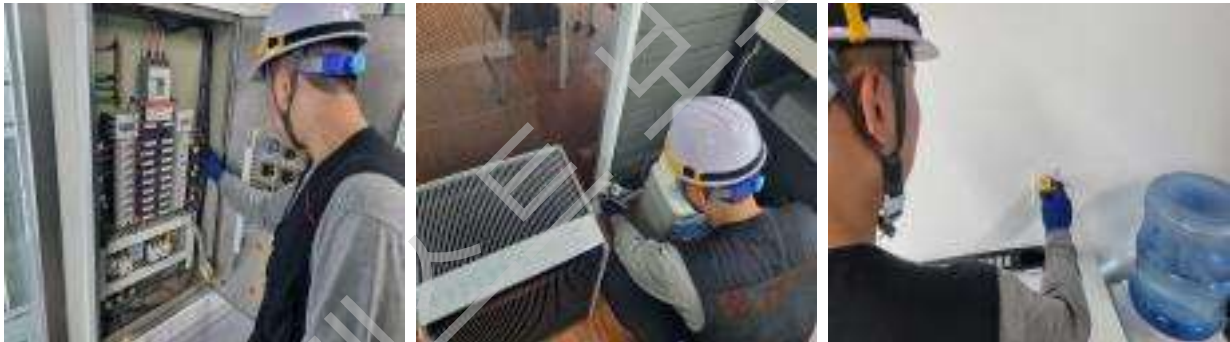
【사진 1.1】 전기설비 안전점검

【A】 분전반 육안점검

【B】 전등전열설비 육안점검

【C】 기타 저압설비 육안점검

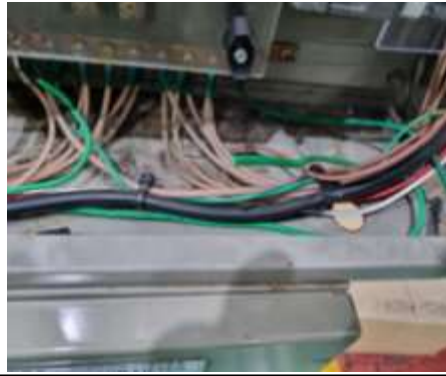
결함번호	9	결함구분	Trend관리필요사항

개소	OO	34	OO	0	합계	38
		OO	2	OO	2		
	점검결과	불용전선 미철거 및 단말처리 미흡					
법적근거 및 기술기준	안전조치 권장 사항						
결함번호	10	결함구분	개선조치필요사항

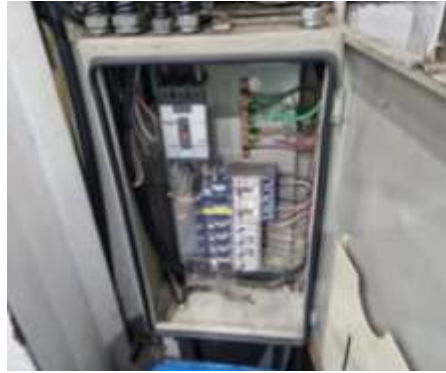
개소	OO	132	OO	5	합계	155
		OO	9	OO	9		
	점검결과	외함 및 본딩접지 미설치					
법적근거 및 기술기준	KEC 143.1 등전위본딩의 적용						
결함번호	11	결함구분	Trend관리필요사항

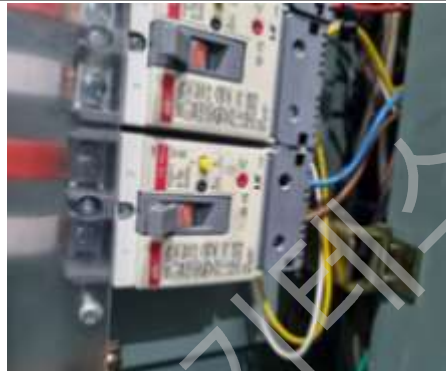
개소	OO	310	OO	7	합계	354
		OO	25	OO	12		
	점검결과	비규격전선 사용					
법적근거 및 기술기준	KEC 122.2 코드						
결함번호	12	결함구분	개선조치필요사항

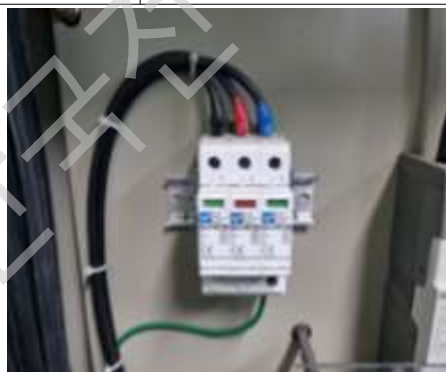
개소	OO	11	OO	7	합계	18
		OO	0	OO	0		
	점검결과	SPD 시공 미흡					
법적근거 및 기술기준	KEC 153.1.4 서지보호장치 시설

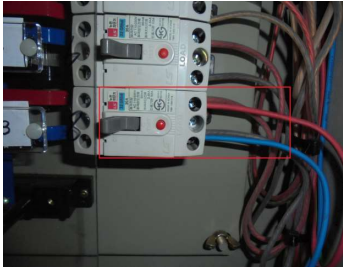
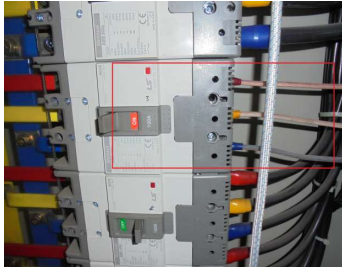
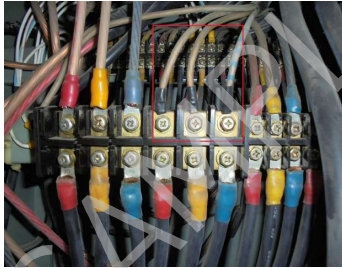
전선 굵기 대비 차단기 용량 과대

<p>현상태</p>	<ul style="list-style-type: none"> 전선의 허용전류 보다 차단기 용량이 과대한 상태 <ul style="list-style-type: none"> 30A에 2.5SQ 이하, 40A에 4SQ 이하, 50A에 6SQ 이하 등의 전선으로 결선 <div style="display: flex; justify-content: space-around;">

</div> <p style="text-align: center;"> <30A에 2.5SQ 전선 결선> <100A에 6SQ 전선 결선> <50A 단자대 6SQ 전선 결선> </p>
<p>발생 원인</p>	<ul style="list-style-type: none"> 기존 SPARE 차단기 사용 <ul style="list-style-type: none"> 신설된 부하의 용량 이상 되는 차단기를 선정하여 결선한 것으로 의심 ex) 3P 차단기에 2P만 사용 추가되는 부하의 경우 유사한 부하의 차단기에 이중으로 결선
<p>일반적인 보수보강 방안</p>	<ul style="list-style-type: none"> 전선 굵기별 허용전류에 맞는 차단기로 전량 교체 분전반 신설 또는 부하 변경/추가 시에 기술검토 필요 <ul style="list-style-type: none"> 부하의 정격 전류 < 차단기 용량 ≤ 전선의 허용전류 ex) 차단기 용량 = 부하 정격전류 x 1.25배, 전선의 굵기 = 차단기 용량 x 1.1배 공사 이후 시공 상태 확인 후 사용 필요 기준 정립 필요 <ul style="list-style-type: none"> 20A에 2.5SQ 이상, 30A에 4SQ 이상, 40A에 6SQ 이상, 50A에 10SQ 이상 등
<p>단계적 보수보강 방안</p>	<ul style="list-style-type: none"> 결함사항을 3가지로 구분 실시 <ol style="list-style-type: none"> ① 3P or 4P 차단기에서 2P or 3P만 사용하는 경우 ② 전등/전열부하(단상/3상 포함) ③ 동력부하 단기적 보수보강방안 <ul style="list-style-type: none"> - ①번 항목에 대한 결함사항 보수를 추진(상수에 맞는 차단기로 교체가 우선) - 분전반 내에서 기준에 부합하거나 가장 근접한 용량의 예비차단기로 부하 이설 - 신품 차단기로 교체 중장기적 보수 보강보강방안 <ul style="list-style-type: none"> - ②번 항목에 대하여 주기적인 부하전류측정 실시/관리 필요 - ②번 항목에 대한 교체 계획 수립 검토 - ③번 항목에서는 부하 설비에 대한 보수 계획 수립 시 반영 필요

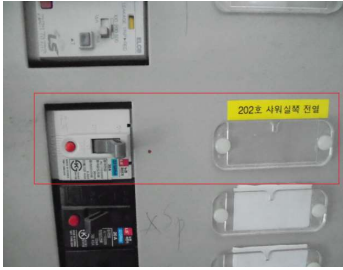
<p><샤워실 내 화장실 비데 전원></p> </div> <div style="text-align: center;">

<p>현상태</p>	<ul style="list-style-type: none"> • 물기 사용 공간에서의 누전차단기의 정격감도전류 선정 부적절 <ul style="list-style-type: none"> - 비데 또는 주방 내의 콘센트의 누전차단기는 정격감도전류가 고감도(15mA)인 것을 사용 하여야 하나 일반 정격감도전류(30mA)의 누전차단기가 적용 <div style="display: flex; justify-content: space-around;"> <div style="text-align: center;">

<p><주방 개수대 콘센트 전원></p> </div> </div>
<p>발생 원인</p>	<ul style="list-style-type: none"> • 화장실의 경우 <ul style="list-style-type: none"> - 설계/시공 당시 비데 설치에 대한 정보가 반영되지 못해 발생 - 기술기준 제정 이전에 설치되어 소급 적용이 안되어서 발생 • 식당 주방 개수대 콘센트의 경우는 일괄적으로 미적용한 것으로 판단
<p>일반적인 보수보강 방안</p>	<ul style="list-style-type: none"> • 화장실 비데용 콘센트 경우 <ul style="list-style-type: none"> - 고감도 누전차단기로 교체 - 방적형 인체감전보호용 콘센트로 교체 • 주방 개수대 콘센트 경우 <ul style="list-style-type: none"> - 고감도 누전차단기로 교체 - 주방 개수대 콘센트 철거 또는 폐쇄

<p>단계적 보수보강 방안</p>	<ul style="list-style-type: none"> • 결함사항을 3가지로 구분 실시 <ol style="list-style-type: none"> ① 샤워실 내 화장실 비데 콘센트 ② 일반 화장실 비데 콘센트 ③ 주방 개수대 콘센트 • 단기적 보수보강방안 <ul style="list-style-type: none"> - ①번 항목에서 비데가 설치된 콘센트에 한해서 방적형 인체감전보호용 콘센트로 교체 - ③번 항목에서 개수대 인근(상부/측면)에 설치된 콘센트는 사용 여부에 따라 철거 또는 폐쇄 • 중장기적 보수 보강보강방안 <ul style="list-style-type: none"> - 주기적인 누설전류측정 및 누전차단기에 대한 동작 시험 실시(월 1회/분기 1회) - 화장실/식당에 대한 보수 계획 수립 시 반영 필요

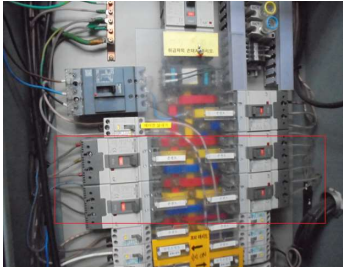
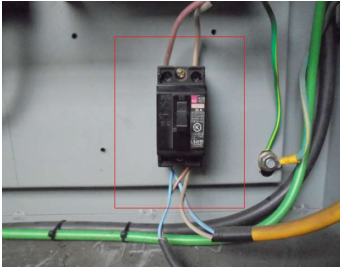
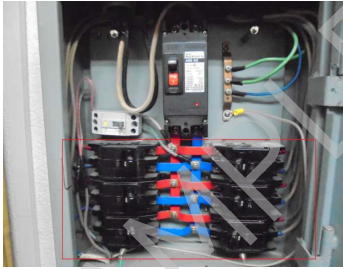
누전차단기 미사용

<p>현상태</p>	<ul style="list-style-type: none"> • 누전차단기 적용 개소에 배선용 차단기 설치 상태 <ul style="list-style-type: none"> - 전등/전열 또는 사람이 접촉할 수 있는 기계기구 등의 전원에 누전차단기 대신 배선용 차단기가 설치된 상태 <div style="display: flex; justify-content: space-around; align-items: center;">

</div> <div style="display: flex; justify-content: space-around; align-items: center; margin-top: 5px;"> <전열 부하 전원> <전열 부하 전원> <전등 부하 전원> </div>
<p>발생 원인</p>	<ul style="list-style-type: none"> • 기존 SPARE 차단기 사용 <ul style="list-style-type: none"> - 비접지 방식 분전반에서의 전열/전등 부하 신설 시 - 임시 가설용(멀티탭)으로 설치해서 변경없이 지속적으로 사용 • 전등/전열 변경 공사 시 부하측만 변경하고 분전반 내 차단기는 기존 기기 재활용 의심
<p>일반적인 보수보강 방안</p>	<ul style="list-style-type: none"> • 접지방식의 배선용 차단기의 경우(N상 포함) <ul style="list-style-type: none"> - 누전차단기로 일괄 교체 • 비접지방식의 배선용 차단기의 경우(N상 미포함) <ul style="list-style-type: none"> - 주기적인 누설전류 측정을 통한 TREND 관리 필요 - 접지방식의 전등/전열 분전반으로 부하 이설 권장(누전차단기 설치 필수)
<p>단계적 보수보강 방안</p>	<ul style="list-style-type: none"> • 결함사항을 4가지로 구분 실시 <ol style="list-style-type: none"> ① 접지방식의 전등 부하 설비 ② 접지방식의 전열 부하 설비 ③ 접지방식의 동력부하 설비 ④ 비접지방식의 설비 • 단기적 보수보강방안 <ul style="list-style-type: none"> - ②번 항목에서 정상적인 콘센트 설비 전원일 경우에는 누전차단기로 일괄 교체 - ②번 항목에서 비정상적인 콘센트(임시 멀티탭 등) 설비의 경우에는 누전차단기로 교체 또는 사용 여부에 따른 사고 방지를 위한 철거 조치 필요 • 중장기적 보수 보강보강방안 <ul style="list-style-type: none"> - ①③번 항목은 주기적인 누설전류 측정을 통한 TREDN 관리 및 누전차단기로 교체 계획 수립 - ④번 항목은 주기적인 누설전류 측정을 통한 TREDN 관리 및 접지방식에서의 설비 변경 계획 수립을 권장

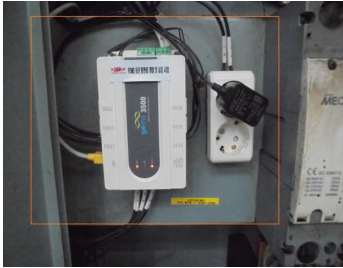
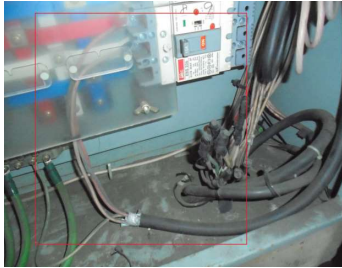
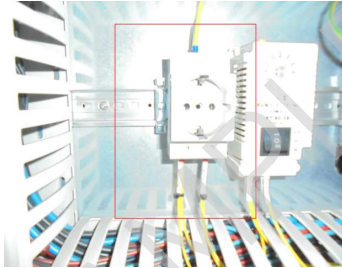
분기차단기 미사용

<p>현상태</p>	<ul style="list-style-type: none"> • 분기차단기 없이 부하에 직결된 상태 <ul style="list-style-type: none"> - 임시 콘센트 설비 등의 설치 시 분전반 전원 Bus-bar에서 직결로 부하에 전원을 공급 하는 상태 <div style="display: flex; justify-content: space-around;">

</div> <p style="text-align: center;">< 부하 또는 콘센트 전원 직결 상태 ></p>
<p>발생 원인</p>	<ul style="list-style-type: none"> • 부하 전원 직결 시에는 전원 중간에 퓨즈가 설치되거나 생략한 상태 • 임시 콘센트 또는 분전반 내 기기의 전원(조작 전원) 등 임시 또는 비상 시 사용 목적으로 설치하면서 차단기 없이 설치한 상태
<p>일반적인 보수보강 방안</p>	<ul style="list-style-type: none"> • 분기 차단기 설치 필요
<p>단계적 보수보강 방안</p>	<ul style="list-style-type: none"> • 결함사항을 3가지로 구분 실시 <ol style="list-style-type: none"> ① 사용중인 부하에 직결한 상태 ② 사용중인 콘센트에 직결한 상태 ③ 미 사용중인 콘센트에 직결한 상태 • 단기적 보수보강방안 <ul style="list-style-type: none"> - ①번 항목의 경우에는 분기차단기(누전차단기) 또는 퓨즈를 일괄 교체 - ③번 항목의 경우 전원선 철거 필요 • 중장기적 보수 보강보강방안 <ul style="list-style-type: none"> - ②번 항목은 부하를 정식 콘센트로 이설 가능 여부에 따라 부하 이설 또는 주기적인 부하 전류 측정을 통한 TREDN 관리 및 분기차단기(누전차단기) 설치 필요
